# SÉCURITÉ AÉRIENNE — NOUVELLES

## Dans ce numéro...

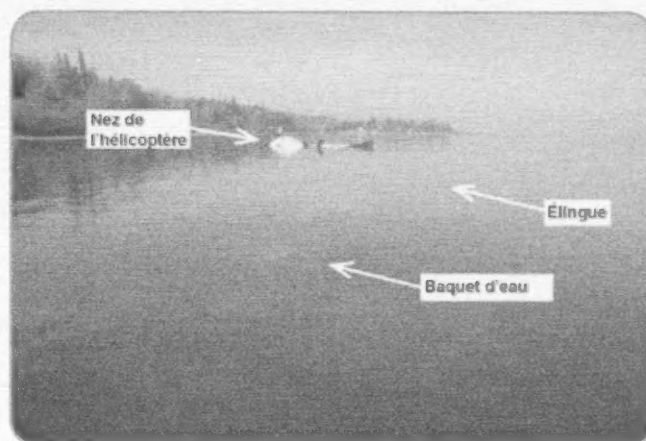
Lieu de l'écrasement de l'hélicoptère

L'inspection de l'épave a révélé que la commande de pas collectif était complètement relevée et que tous les raccords du collectif aux moteurs indiquaient une commande de puissance maximale. Rien ne laissait croire à la défaillance d'un système avant l'événement. Les dommages correspondaient à ceux causés par un impact à grande vitesse verticale sur le côté droit de l'hélicoptère.

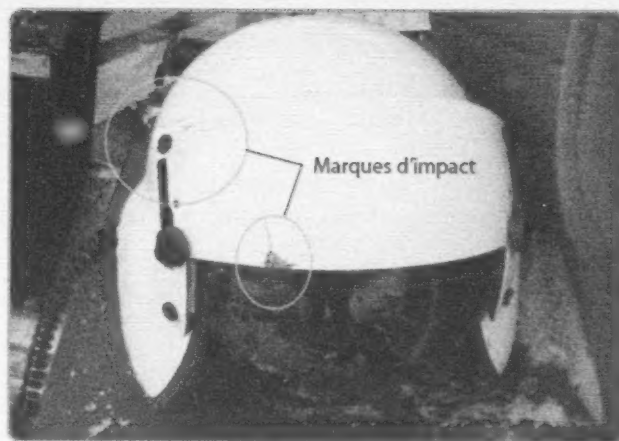
*Ce casque fut récupéré à la suite d'un accident dans la région de l'Atlantique (dossier n° A07A0007 du BST) impliquant un AS350. L'autre pilote ne portait pas de casque et a subi des blessures graves à la tête.*

Dans son rapport, le SATOPS recommandait également aux exploitants d'hélicoptères, en particulier ceux qui exécutent du travail aérien, d'encourager leurs pilotes à porter un casque, aux pilotes d'hélicoptère commerciaux de porter un casque et aux unités de formation au pilotage d'encourager les élèves-pilotes d'hélicoptères à en porter un.

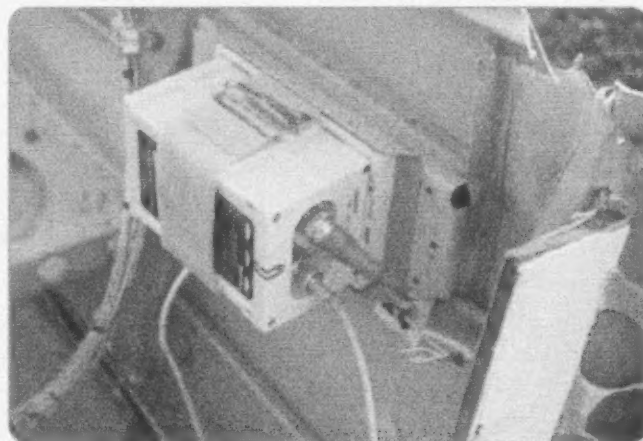
À bord de cet aéronef, l'ELT était montée sur un support composé d'un plateau rectangulaire de matériau composite fixé à l'aéronef et reposait dans une boîte en relief fixée au plateau; elle était retenue par une sangle en tissu munie d'un ruban autoagrippant (Velcro<sup>MC</sup>). Lorsque la sangle est bien tendue, l'ELT est fermement maintenue dans la boîte du plateau du support (voir la photo 1).

Photo 1 : ELT fixée correctement au moyen d'une sangle bien tendue

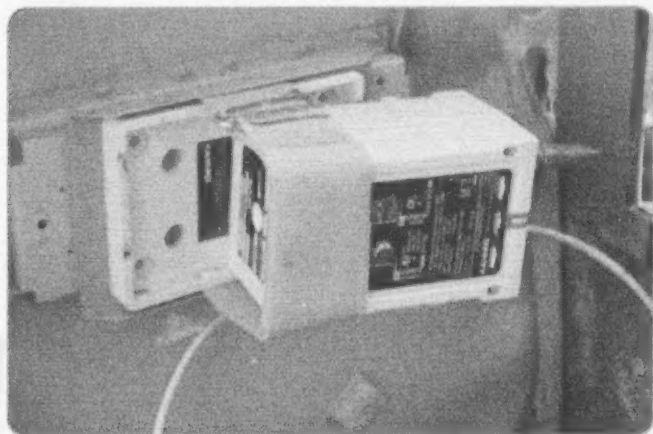
L'examen de l'ELT et de son support sur les lieux de l'accident a révélé que la sangle de retenue n'était pas serrée et qu'il était possible de remettre l'ELT en place dans son support en la faisant glisser sous la sangle (voir la photo 2). L'appareil pouvait facilement être retiré de la même manière. En raccourcissant la sangle de  $\frac{3}{4}$  de po et en la resserrant autour de l'ELT, l'appareil était alors maintenu solidement en place

dans le support et ne pouvait être retiré manuellement sans d'abord relâcher la sangle.

Photo 2 : ELT glissant sous la sangle desserrée

Selon les directives du fabricant, les installateurs doivent bien centrer la boucle de la sangle sur l'appareil et resserrer solidement la sangle. Le degré de serrage du ruban autoagrippant nécessaire pour bien maintenir en place l'ELT dans le plateau de support n'y était pas précisé. L'installateur doit donc déterminer quel est le degré de serrage approprié.

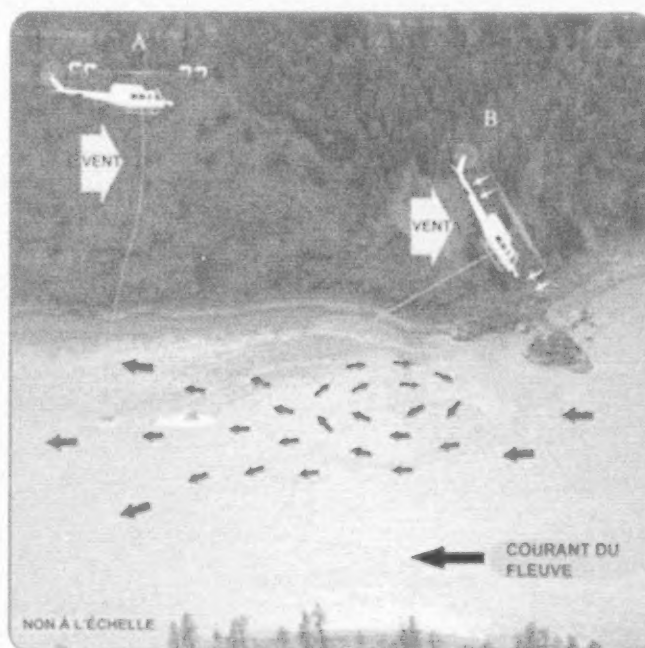
Pacifique, l'hélicoptère arrive au fleuve Fraser pour y chercher de l'eau. Peu avant d'atteindre le lieu d'écopage, l'hélicoptère descend inopinément et son réservoir d'eau, suspendu au bout d'une élingue de 150 pi, entre dans l'eau dans une partie du fleuve où le courant est très fort. L'hélicoptère continue son mouvement vers l'avant tout en traînant le réservoir dans l'eau. Quelques instants plus tard, l'hélicoptère se met en piqué et effectue un mouvement de lacet vers la gauche avant de percuter la surface du fleuve, de se disloquer et de couler. Le pilote s'extirpe de l'épave et nage dans le fort courant. Des hélicoptères dans les environs tentent à plusieurs reprises de secourir le pilote, mais sans succès. Le corps du pilote est trouvé en aval cinq jours plus tard. La majorité de l'épave ne peut être récupérée, à l'exception de quelques morceaux, dont le réservoir d'eau et l'élingue.

Déroulement de l'accident  
(anneaux tourbillonnaires puis ancrage du réservoir d'eau)

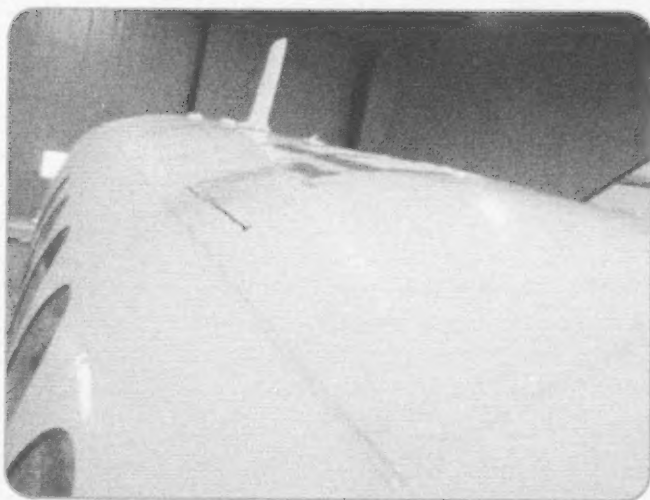
Le 2 janvier 2010, un Beech 200 avec à bord 2 pilotes et 4 passagers effectue un vol d'évacuation médicale, selon les règles de vol aux instruments, entre l'aéroport de La Romaine (QC) et l'aéroport de Sept-Îles (QC). Alors que l'appareil se trouve à environ 5 NM en finale pour la piste 09 à Sept-Îles, un des passagers informe l'équipage de conduite qu'il y a de la fumée dans la cabine. L'équipage ferme les interrupteurs des lumières fluorescentes de la cabine, les signes lumineuses et les deux systèmes d'air de prélèvements. La fumée semble se dissiper. L'appareil se pose à 12 h 39, heure normale de l'Est, et circule jusqu'aux installations de la compagnie. Une fois sur place, la fumée réapparaît. Les services de secours sont alertés. L'équipage ne peut localiser la source de l'incendie jusqu'à ce qu'elle soit visible de l'extérieur de la cabine, sur le dessus gauche du fuselage. L'équipage maîtrise l'incendie à l'aide d'extincteurs portatifs. Personne n'a été blessé. Les dommages à l'appareil sont importants.

*Dommages vus de l'extérieur*

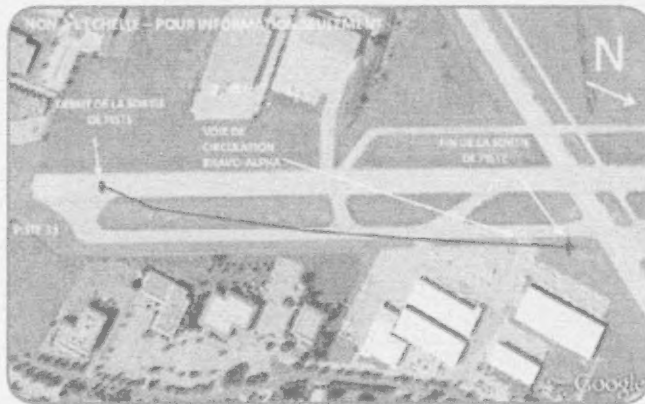
Les freins ont retrouvé leur efficacité lorsque l'aéronef a quitté l'entrepiste pour revenir sur la voie de circulation Bravo asphaltée. Toutefois, l'équipage n'a pas repris l'entière maîtrise en direction de l'aéronef. Celui-ci a alors heurté un panneau de signalisation de piste/voie de circulation avant de quitter la voie de circulation Bravo et atteindre l'entrepiste gazonnée.

*Schéma de sortie de piste*

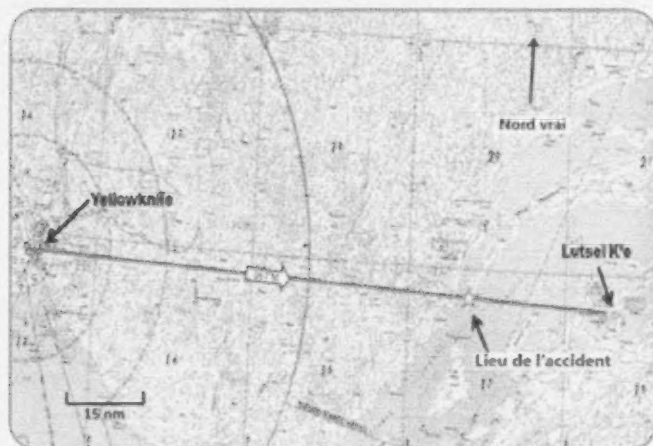
Si un système d'avertissement et d'alarme d'impact (TAWS) avait été installé à bord de l'aéronef, un avertissement de collision imminente avec le sol aurait été émis, ce qui aurait peut-être donné au pilote suffisamment de temps pour éviter l'accident.

Trajectoire de l'aéronef et lieu de l'accident

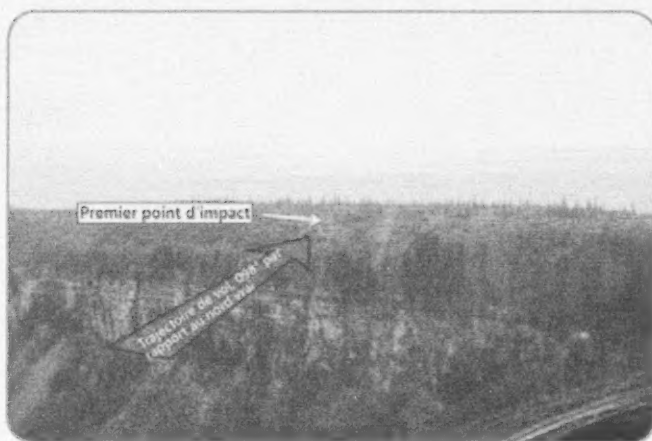
En raison du fait que la sangle de rétention en ruban autoagrippant était desserrée sur la radiobalise de repérage d'urgence (ELT), celle-ci a été éjectée de son support lors de l'impact. Puisque les instructions ne donnent pas de méthode permettant de déterminer le degré de serrage de la sangle nécessaire pour retenir l'ELT dans son support, il faut pouvoir compter sur le jugement de l'installateur pour ce faire. Par conséquent, la qualité d'installation des ELT qui sont retenues de cette manière varie grandement d'une installation à une autre, ce qui peut augmenter le risque qu'elles soient mal retenues. Dans le cadre de cet accident, compte tenu du fait que le signal de 406 MHz n'a pas été émis, l'équipement de suivi de vol par GPS (SkyTrac) à bord a permis de diriger le groupe de recherche efficacement vers le lieu de l'accident et a réduit le temps nécessaire pour la recherche et le sauvetage des survivants.

Point d'impact sur la péninsule Pehtei
